Un bâti en tuffeau pour aujourd'hui

Réhabilitation d'une maison du XV^{ème} siècle

Localisation : La Maison des Trois Rois, 37130 Langeais

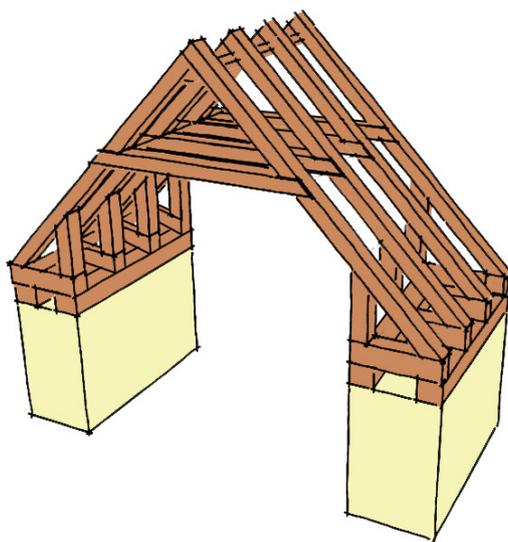
Charpente à chevrons formant ferme

Le bâtiment est construit sur le principe des chevrons formant ferme (petites fermes constituées de chevrons-arbalétriers peu espacés permettant de répartir la charge de la charpente). Il s'agit d'un mode constructif récurrent aux XV^e et XVI^e siècles. Afin de préserver l'identité du bâti, la charpente et les murs en pan de bois ont été conservés.

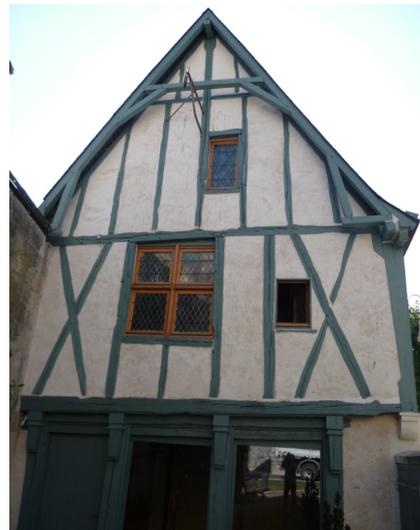
Au Nord, les colombages sont remplis avec 30 cm de mortier chaux-chanvre et enduits à la chaux sur 2 cm.

- Maçonnerie : rejointoiement des murs à la chaux afin d'assurer leur pérennité, remplissage des murs en pan de bois par un mortier chaux-chanvre et remplacement des colombages les plus abîmés.

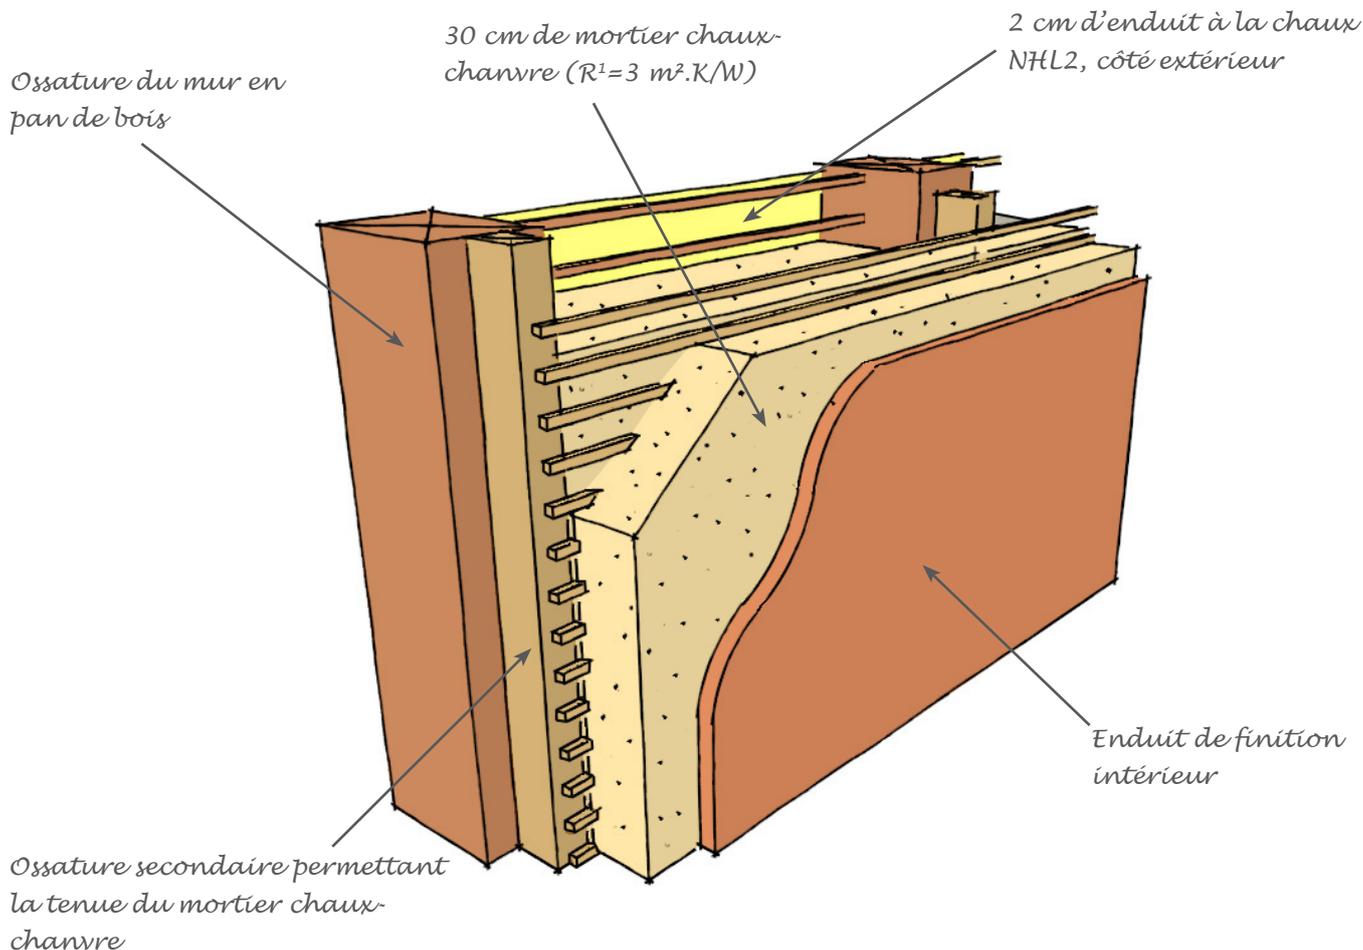
Dosage du chanvre (Source : Construire en chanvre, Règles professionnelles)

Selon leur place dans le bâti, les mélanges chaux-chanvre sont dosés différemment et présentent des propriétés thermiques différentes : en dalle, le mélange est plus dosé en chaux afin de favoriser la résistance mécanique. En comble, il est plus dosé en chanvre pour avoir une meilleure résistance thermique.

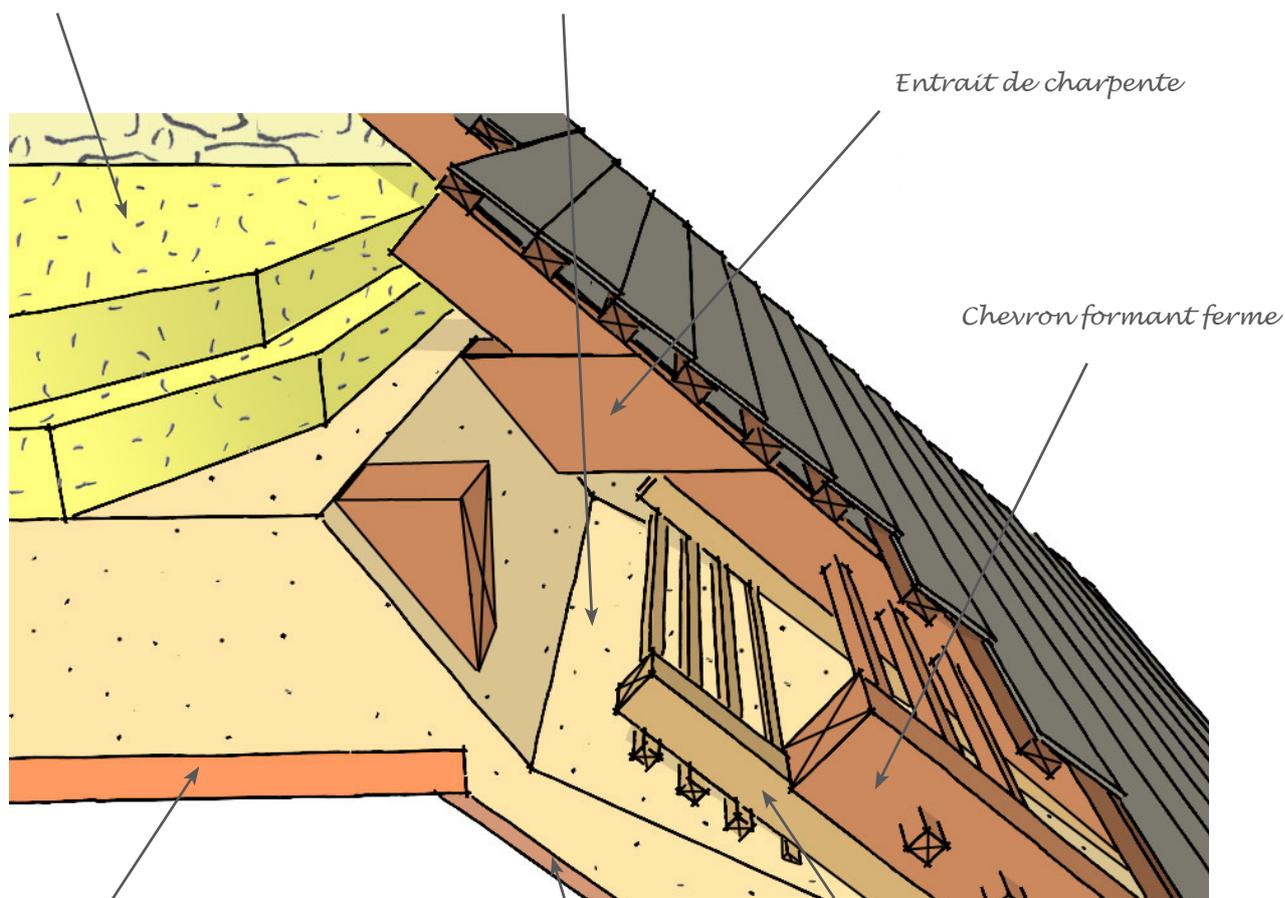
Les rampants sont isolés par 30 cm de béton de chanvre, ce qui permet d'assurer un bon confort thermique notamment en été.

Le plafond du deuxième étage est isolé par 20 cm de laine de chanvre et un béton de chanvre en continuité de celui des rampants pour éviter les ponts thermiques.

Laine de chanvre en deux couches croisées de 10 cm
($R=5 \text{ m}^2.K/W$)

30 cm de béton de chanvre
($R=5 \text{ m}^2.K/W$)

Entrait de charpente

Chevron formant ferme

Plaque d'OSB servant de support de coffrage

Enduit chaux-sable de finition

Ossature secondaire, support du béton de chanvre

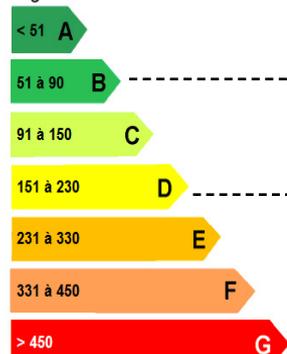
Appartement au 1^{er} étage au Nord

80 Energie finale³
kWh /m².an

205 Energie primaire⁴
kWh_{EP}/m².an

En effet, pour l'appartement au 1^{er} étage orienté au Nord, le DPE annonçait des consommations de 230 kWh/m²/an, les consommations réelles sont en fait de 205 kWh/m²/an. Pour l'appartement sous les combles, le DPE prévoyait 236 kWh/m²/an or les consommations réelles ne dépassent pas 200 kWh/m²/an. De plus, les consommations énergétiques sont toujours plus élevées la première année car il faut du temps pour évacuer l'humidité contenue dans les murs.

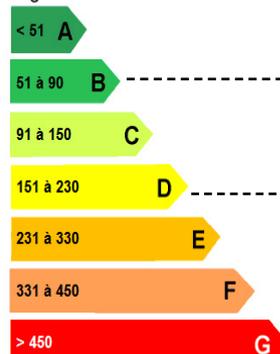
Appartement sous les combles

77 Energie finale
kWh /m².an
